COMISIÓN DE  
INVESTIGACIÓN  
DE ACCIDENTES  
E INCIDENTES DE  
AVIACIÓN CIVIL

## Boletín Informativo

5/2013

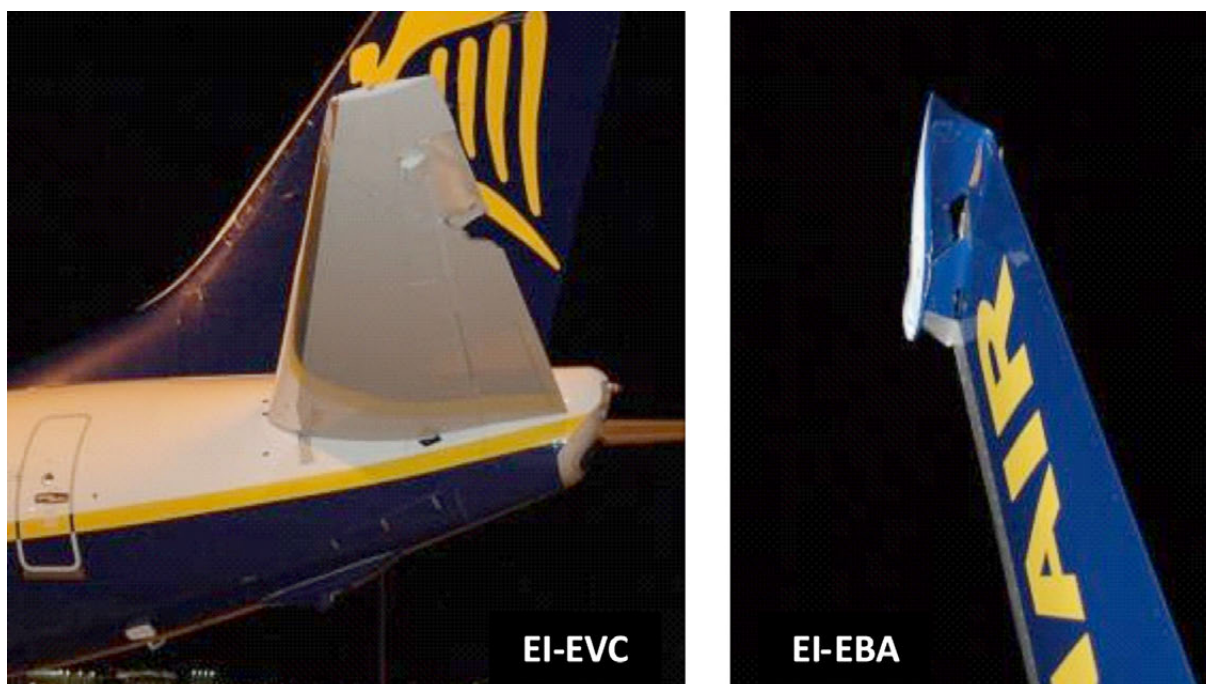
Durante el recorrido de la aeronave EI-EBA sobre la línea de viraje, ésta la abandonó sin llegar a completar totalmente su longitud, y se encaminó directamente hacia la calle de rodaje en plataforma. Antes de alcanzarla, el borde marginal (winglet) izquierdo del ala impactó con el estabilizador horizontal y el timón de profundidad izquierdo de la aeronave EI-EVC. Los daños causados impidieron continuar a ambas aeronaves con el vuelo programado (véase Figura 2).

Figura 2. Daños

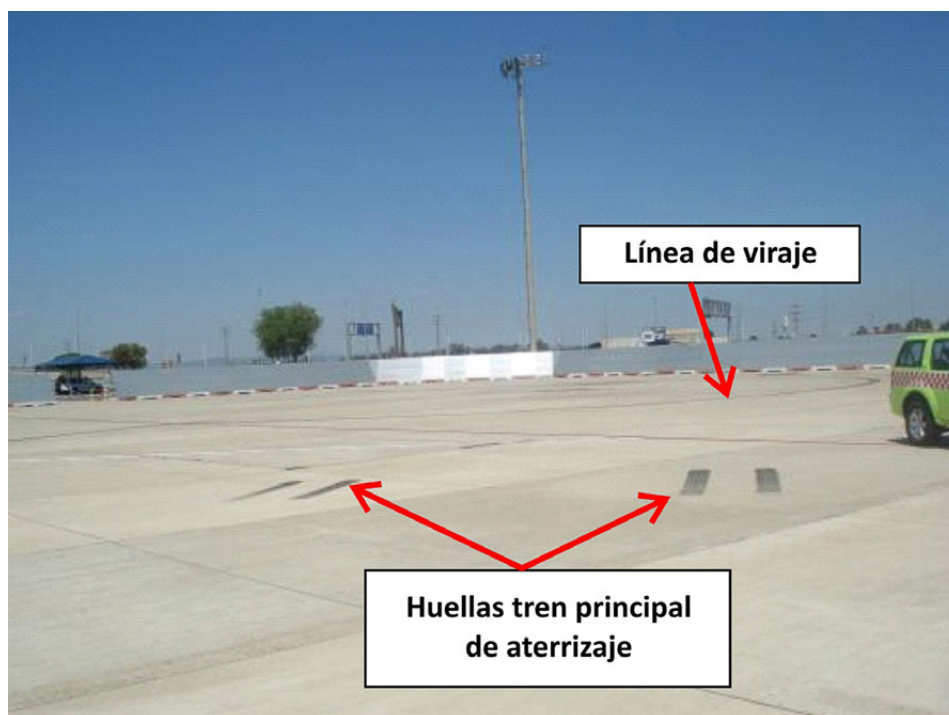
La posición de la huella del tren principal de aterrizaje al frenar quedó marcada en la superficie de la plataforma, su posición establece la posición final de la aeronave tras el contacto con la estacionada correctamente en la posición R11.

Figura 4. Huellas

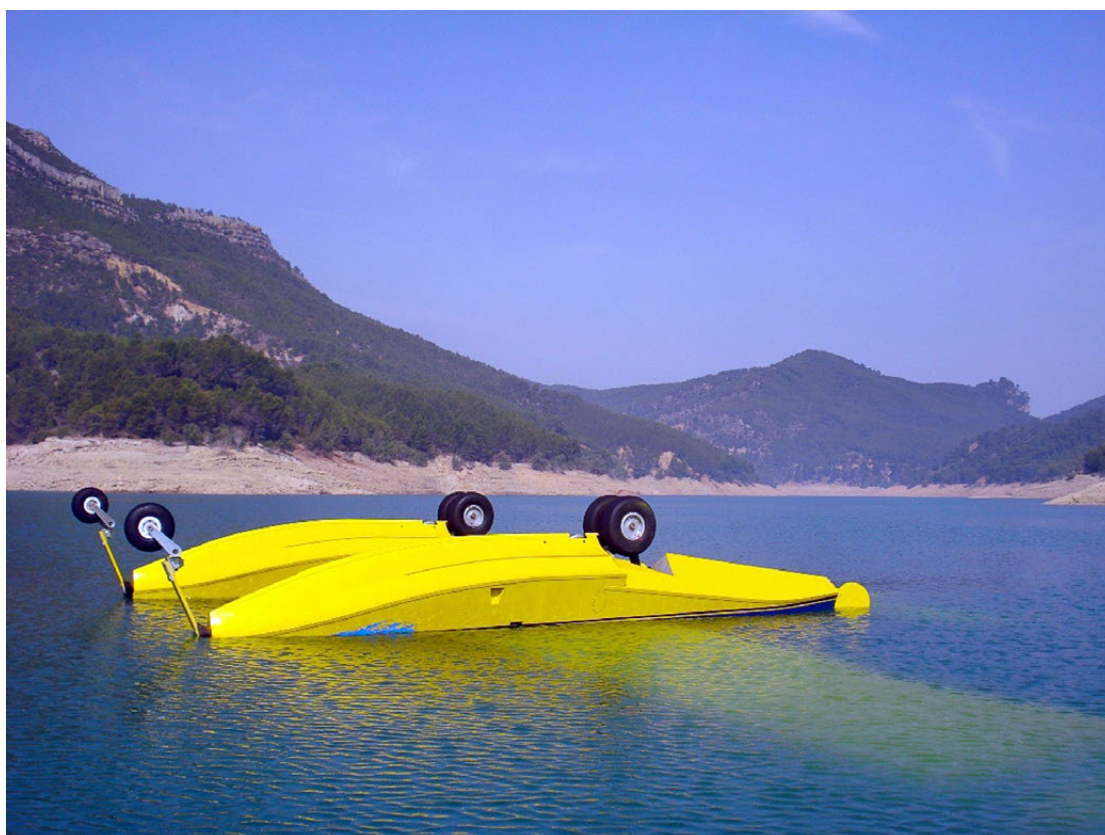
Tras impactar contra el agua, la aeronave capotó y quedó en posición invertida. El piloto esperó a que la cabina se inundara y abandonó la aeronave por sus propios medios, sin sufrir ninguna lesión, a pesar de que el chaleco se le infló no intencionadamente mientras estaba todavía dentro de la aeronave. Una vez en la superficie, vio que el tren estaba desplegado y que había sido la causa del accidente.

Figura 1. Estado de la aeronave tras el accidente

La aeronave se remolcó hasta la orilla y se recuperó con ayuda de una grúa. Se colocó en posición normal sobre el tren de aterrizaje. El tren estaba completamente extendido y bloqueado. La aeronave presentaba daños importantes, sobre todo localizados en la zona delantera.

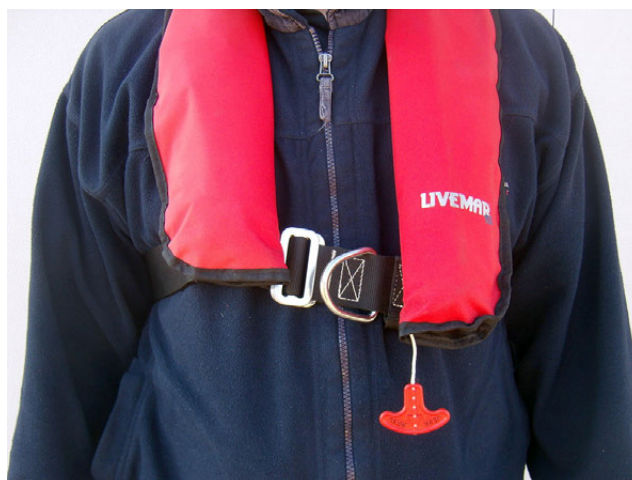
El chaleco salvavidas que llevaba el piloto era de la marca LIVEMAR (figura 3). Tenía dos partes, una interna amarilla que es la que hincha y, recubriendo ésta, una externa roja con

Figura 3. Chaleco salvavidas del piloto en el accidente

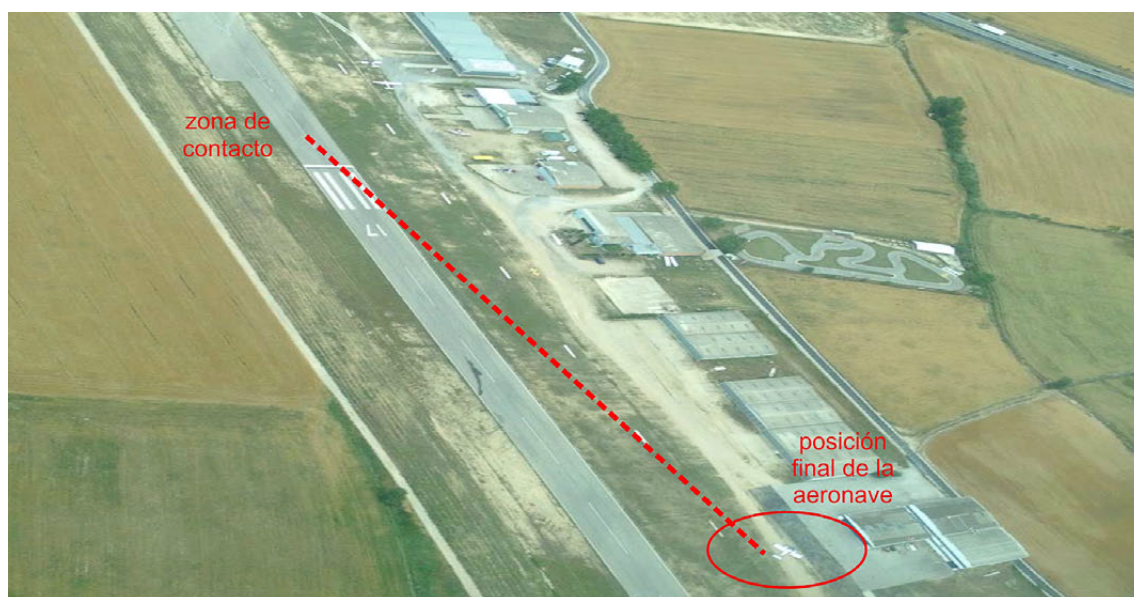
El sábado 9 de junio de 2012 a las 12:15 h<sup>1</sup>, la aeronave EC-GGF Piper PA-23-250, sufrió una salida de pista y la rotura del tren principal izquierdo durante la carrera de aterrizaje por la pista 17 del aeródromo de Igualada (Barcelona).

Figura 1. Posición final y zona de contacto

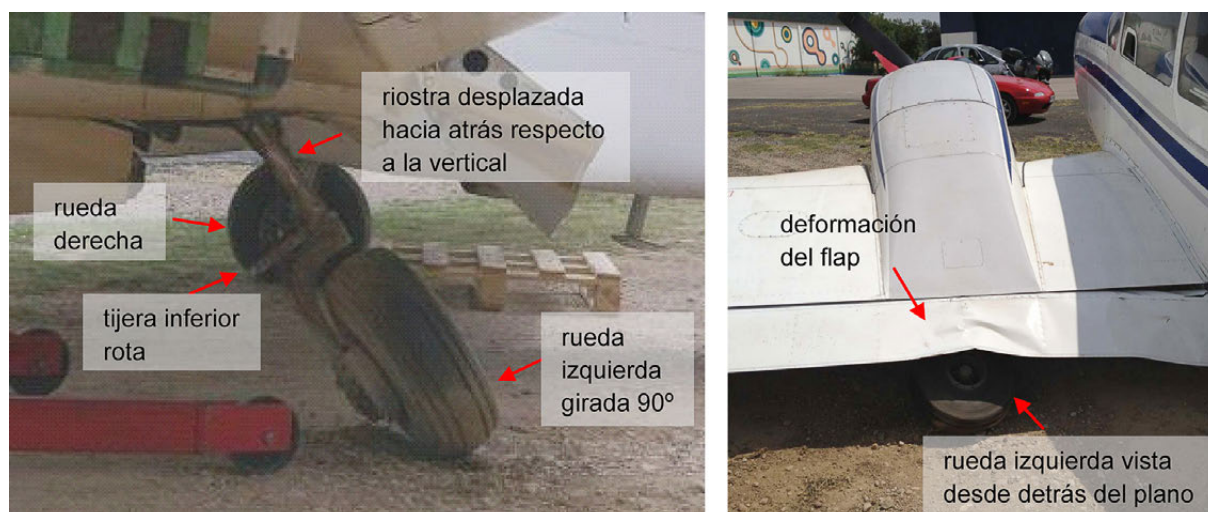
El plano izquierdo de la aeronave presentaba rozaduras en la parte inferior del mismo cerca del extremo del ala, en concreto, en el último soporte de la bisagra del alerón izquierdo. Esta zona no tenía restos de tierra, lo que indica que este contacto se produjo con la pista. Las puntas de las palas de la hélice izquierda habían sufrido daños por rozamiento con el suelo. El flap izquierdo presentaba daños por deformación al doblarse el tren hacia atrás.

El tren se encontró en la configuración y con las deformaciones y fracturas siguientes (figura 3):

- El brazo de arrastre («main gear drag») estaba en posición de abajo y bloqueado.
- El triángulo de soporte del brazo de arrastre («drag link fitting suport») estaba en posición normal y se mantenía unido a la estructura.
- El refuerzo del triángulo de soporte («reinforcement») se encontraba deformado a causa de que la riostra («main gear strut») había girado, respecto a su posición de abajo y bloqueado, aproximadamente 90° hacia atrás y estaba tocando y deformando este refuerzo.
- La compuerta trasera estaba deformada debido al movimiento hacia atrás de la riostra («main gear strut»).
- La riostra («main gear strut») presentaba grietas y pérdida de material. En concreto, el saliente de unión del brazo de arrastre se había separado por completo de la riostra y estaba unido al brazo de arrastre («main gear drag») (véase apartado 1.5.3).

Figura 3. Tren izquierdo visto desde la punta (izda.) y borde de salida (dcha.) del plano izquierdo

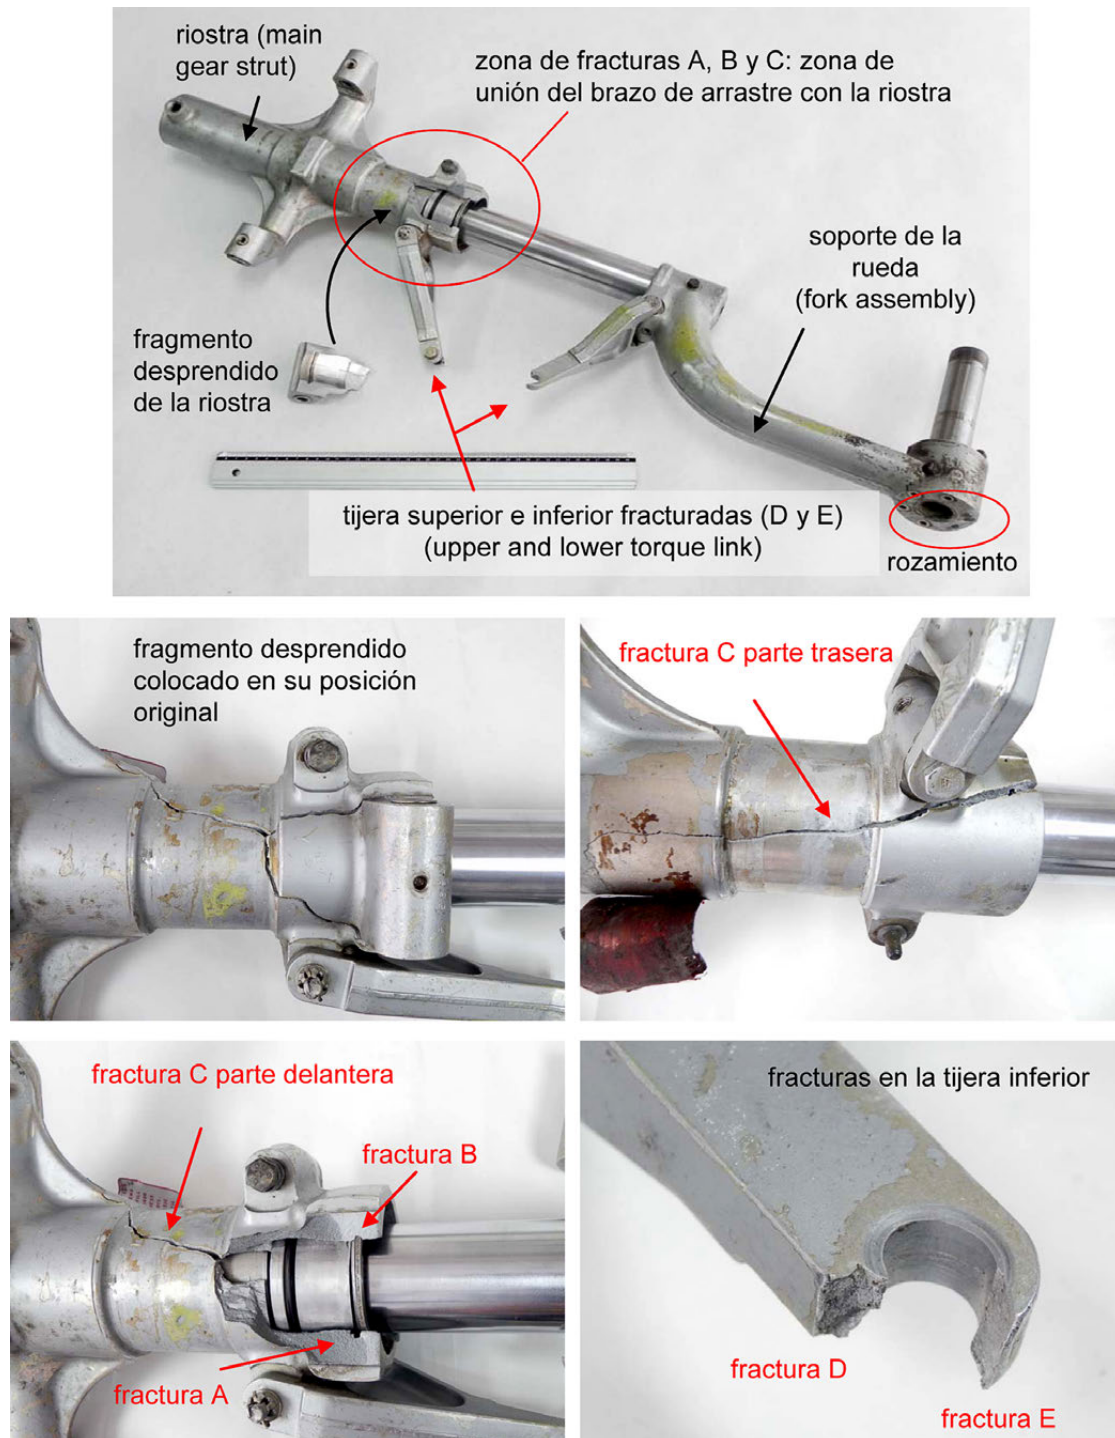
La riostra del tren principal y el fragmento del mismo que se había desprendido y quedado unido al brazo de arrastre, se enviaron a un laboratorio para su estudio. Las fracturas se identificaron de la forma siguiente (figura 4):

Figura 4. Fracturas en el tren principal izquierdo de la aeronave EC-GGF

- Dos fracturas (A y B) en la riostra o cilindro que habían conseguido separar completamente el saliente donde se une con el brazo de arrastre.
- Las fracturas A y B se unían en un punto a partir del cual continuaba otra fractura C que llegaba hasta el lado opuesto de la riostra.
- La tijera presentaba otras dos fracturas en la zona de la articulación de la tijera inferior (fracturas D y E).

Los análisis permitieron descartar defectos o heterogeneidades microestructurales en la zona de inicio del fallo que pudieran haber originado la rotura en el material.

Los estudios de las fracturas determinaron que las fracturas A y B se iniciaron de manera conjunta y fueron las fracturas principales. Las otras tres (C, D y E) se produjeron como consecuencia de las dos primeras.

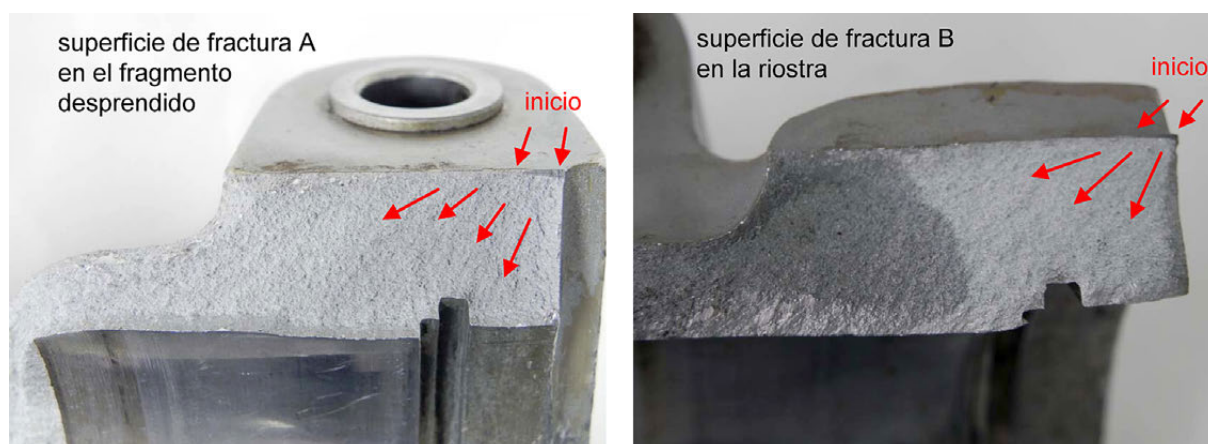
Las fracturas A y B (figura 5) se iniciaron en la superficie exterior de la pieza por un mecanismo de fatiga incubado en la zona de transición entre el cuerpo cilíndrico de la riostra y el saliente para la unión con el brazo de arrastre. Las superficies iniciales de fractura se encontraban oxidadas, lo que indica que la aeronave operó durante tiempo con estas grietas en el tren. La oxidación no permitió identificar caracteres fractográficos en el inicio del fallo que indiquen un posible inicio por un mecanismo diferente a la fatiga y que hubiese podido contribuir al inicio de las grietas por fatiga. En cualquier caso, la presencia de varias microgrietas próximas a la fractura, con características típicas de un mecanismo de fatiga y la ausencia de defectos en el material, indicaba que la grieta principal se inició, también, por un mecanismo de fatiga.

Tanto las microgrietas como las fracturas se habían iniciado en lugares donde la geometría de la pieza, con cambios de sección, provocaba una gran concentración de tensiones.

El laboratorio no pudo determinar si el debilitamiento que produjeron las grietas fue suficiente para la rotura durante un aterrizaje en condiciones normales, pero se puede

Figura 5. Detalle fracturas A y B

asegurar que el agrietamiento hubiese seguido avanzando hasta provocar el fallo completo del tren con esfuerzos normales. Visualmente no era posible detectar la presencia de la grieta a simple vista. En muchas ocasiones, este tipo de fracturas se confunden con arañazos. La única forma de detectarlos es mediante ensayos no destructivos como líquidos penetrantes. Tras la recepción de los resultados del laboratorio, se realizó una inspección por líquidos penetrantes al tren derecho de la aeronave EC-GGF, en la cual no se detectó ninguna grieta por fatiga.

Una vez que las fracturas iniciales A y B (apartado 1.5.3, figuras 4 y 5) crecieron tanto que provocaron la separación del saliente de la riostra, se desarrolló la fractura C, continuación de la unión de estas dos hacia la parte opuesta de la riostra y, como consecuencia, la tijera se fracturó. El inicio de las fracturas A y B se produjo tiempo atrás pero, evidentemente, la evolución de las fracturas A y B hasta unirse y desprender el trozo de riostra, así como las fracturas C, D y E, se desarrollaron de forma instantánea en el momento de la toma. No se ha podido determinar si el colapso total de la pieza se produjo como consecuencia de que las grietas habían alcanzado ya su tamaño crítico (a partir del cual la pieza rompe) y, por lo tanto, incluso con una toma normal la pieza hubiese roto igualmente. Los tres testigos del incidente, a los que se considera cualificados, coincidieron en que la toma fue dura, con lo cual, si este fue el caso, la contribución de la toma al fallo del tren fue únicamente como acelerador del proceso de desarrollo de una fractura ya existente. Es decir, la rotura del tren se habría producido igualmente con el tiempo, y la toma dura, si la hubo, no fue el causante, sino el acelerador.

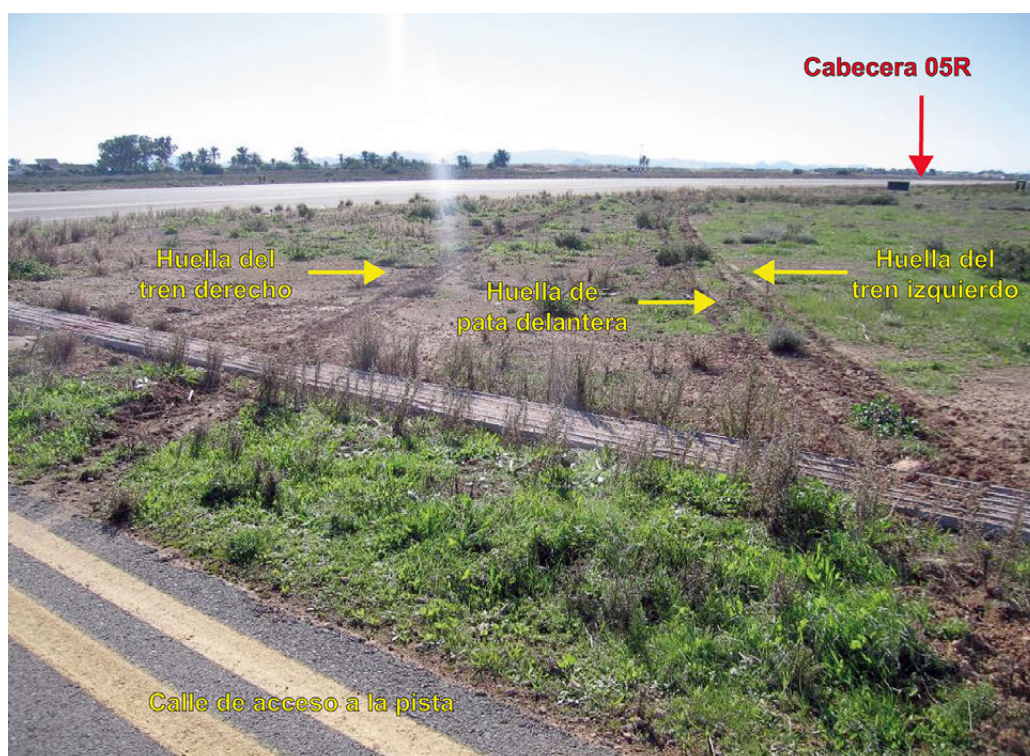
La aeronave presentaba daños importantes en la hélice derecha, y otros de menor entidad en la hélice izquierda, producidos por el golpe de las palas contra el suelo en el momento en el que el avión se detuvo. También tenía daños diversos en las ruedas, y en el plano derecho, la cual provocó una pérdida de combustible en el depósito.

Figura 1. Huellas del tren

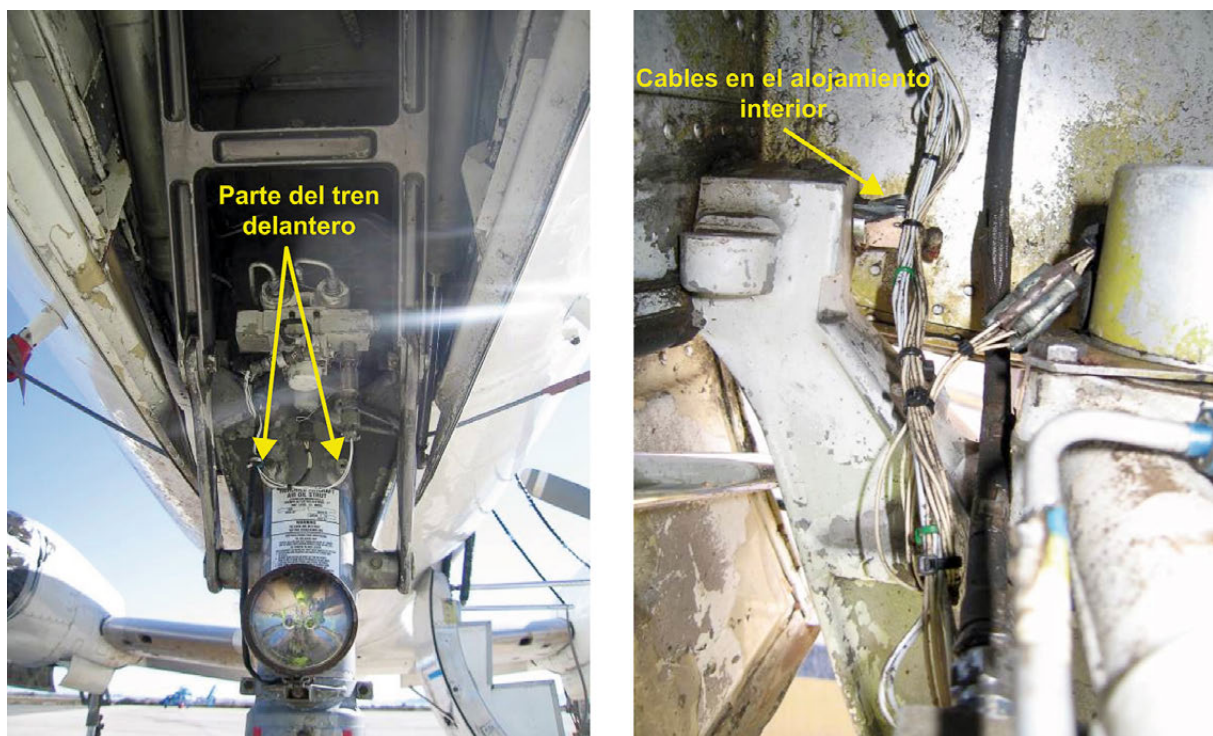
También se hicieron diversos ciclos desplegando y retrayendo el tren para comprobar si se producía algún fallo en el funcionamiento del Sistema de guiado de la pata delantera («Nose Wheel Steering» - NWS). Estos ciclos se hicieron en seco y también se repitieron mojando todo el sistema para intentar reproducir las condiciones que había en el momento del despegue, ya que la pista estaba mojada y el agua salpicaba la zona de alojamiento del tren. No obstante, en ningún momento se produjo ningún fallo del sistema.

Figura 2. Alojamiento del tren de morro

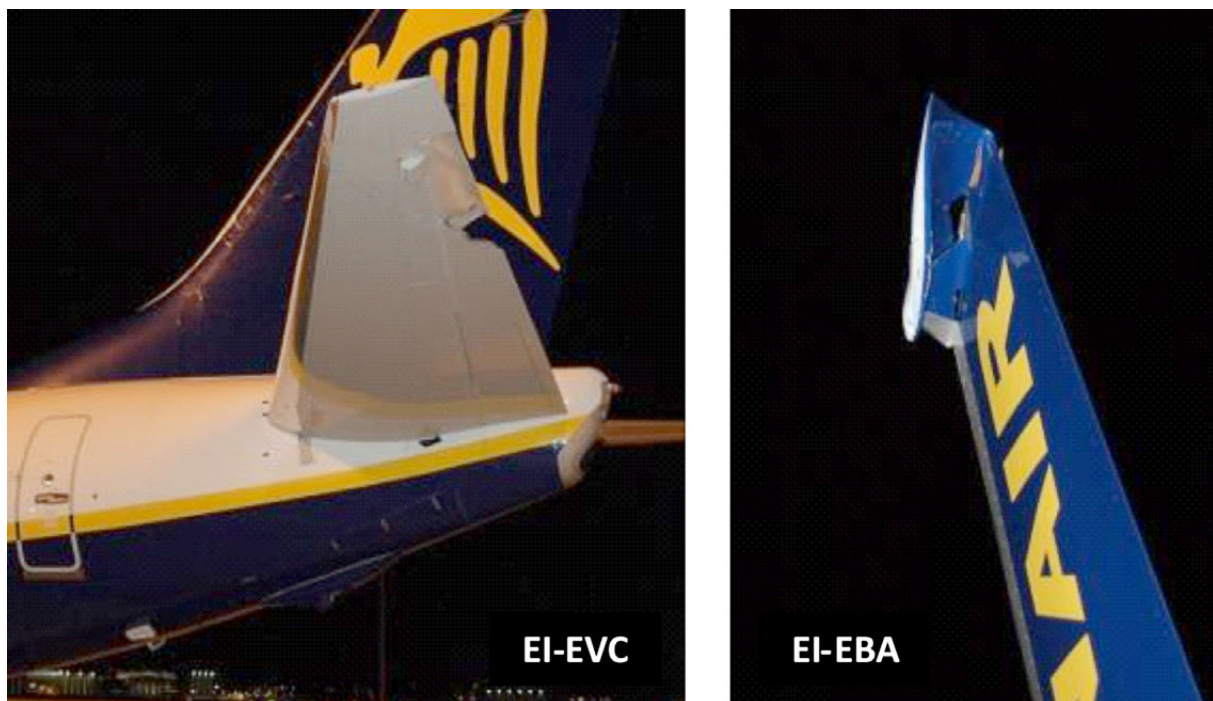
Figure 2. Damages

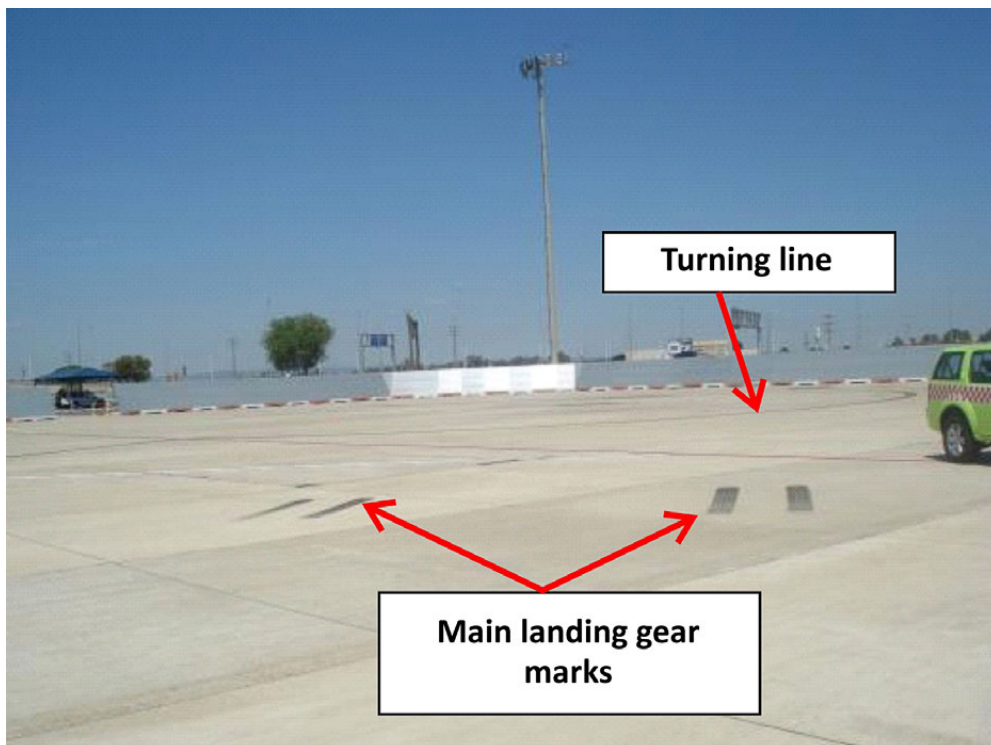
The position of the main landing gear was indicated on the apron surface by the braking mark, which established the aircraft's final position after making contact with the aircraft parked at correctly stand R11.

Figure 4. Marks

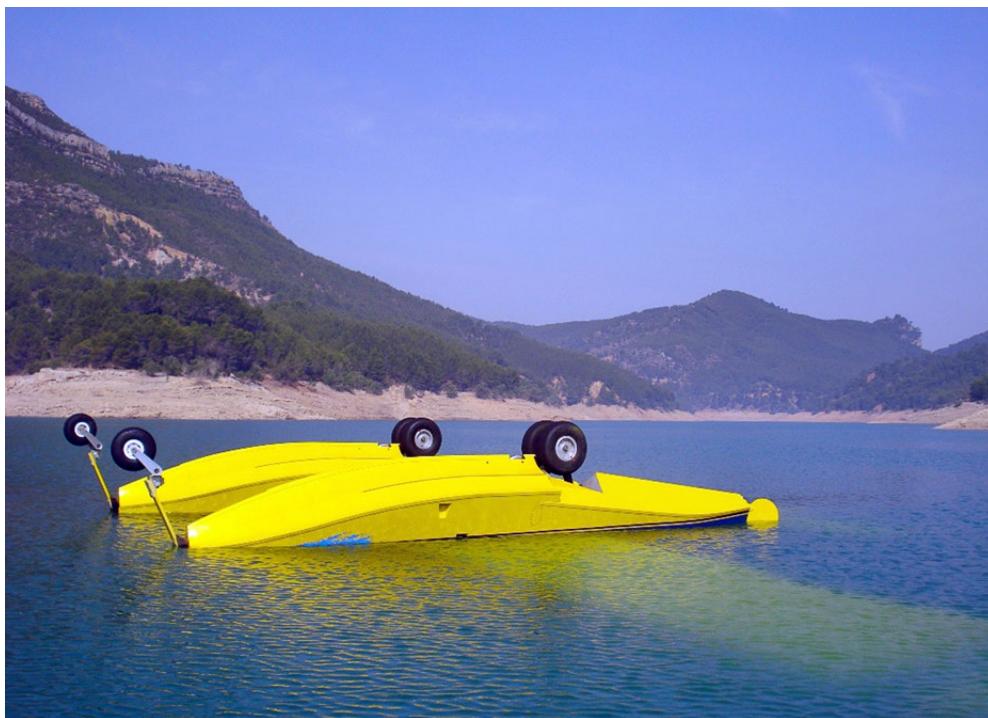
The aircraft was towed to shore and lifted out with the help of a crane. It was placed upright on its landing gear. The gear was fully down and locked. There was significant damage to the aircraft, especially along its front section.

Figure 1. Condition of the aircraft after the accident

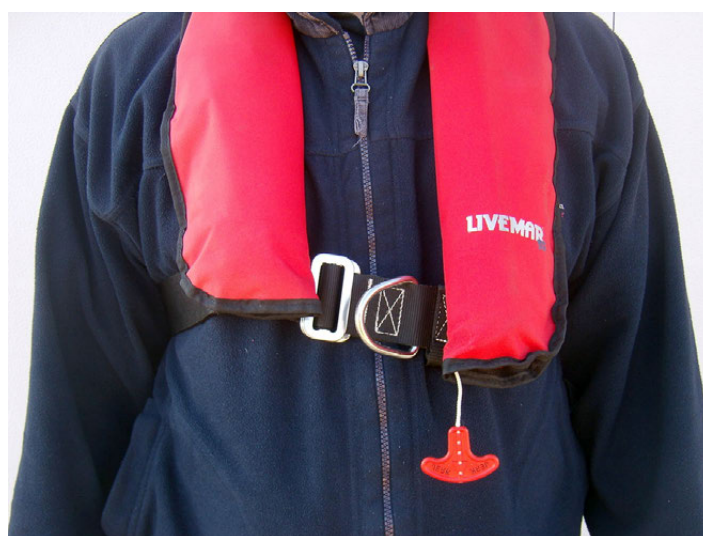
The pilot was wearing a LIVEMAR life vest (Figure 3). It has two parts: an internal yellow part that inflates, and covering this part a red portion with harnesses used to fit the vest to the body. The vest is manually inflated by pulling on a tab that hangs some 5 centimeters below the bottom edge of the vest. The vest's specifications are as follows: "150N, Inflatable lifejacket ISO 12402-3" for the inflatable part and "Deck safety

Figure 3. Life vest used by the pilot in this accident

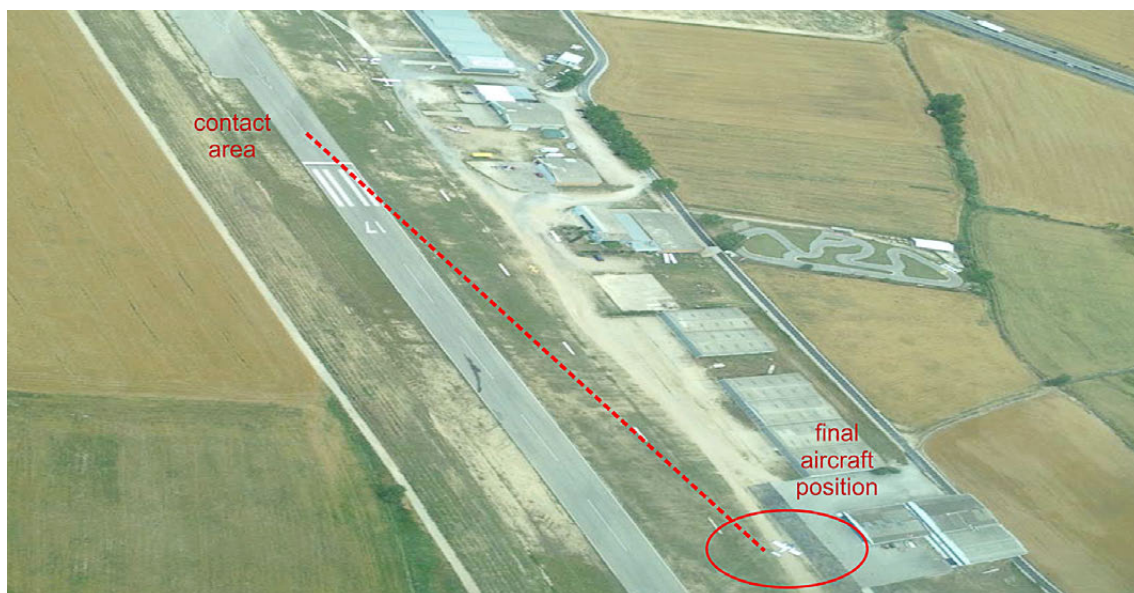
The aircraft had taken off from the Sabadell Airport on a private flight with one pilot and five passengers onboard. The flight had been uneventful until the landing when, after the initial contact, the pilot noticed that the left main gear was giving way. The aircraft stopped after traveling some 330 m and going off the runway to the left (Figure 1). After stopping, it was supported by the nose gear, right main gear and the left wing. All six people onboard were uninjured and left the aircraft under their own power. Weather conditions were not a factor.

Figure 1. Final position and contact area

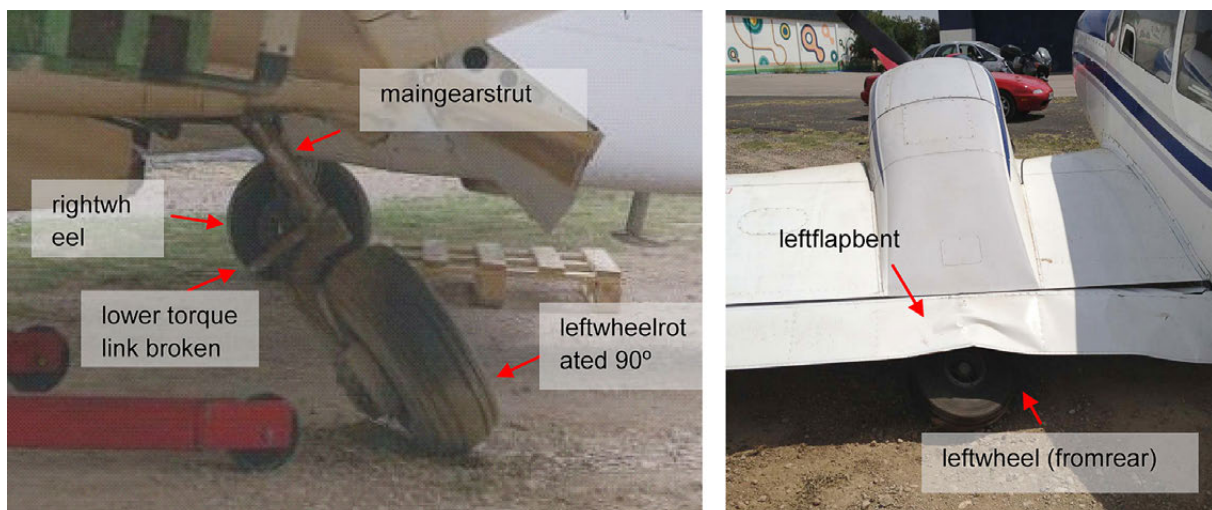
The aircraft's left wing exhibited scratches along its underside near the tip, specifically, on the outboard hinge support for the left aileron. This part did not have any soil fragments in it, meaning the contact had been with the runway. The tips of the left propeller blades had been damaged by contact with the ground. The left flap had been bent by the action of the gear folding backwards.

Figure 3. Gear seen from the tip (left) and trailing edge on the left wing (right)

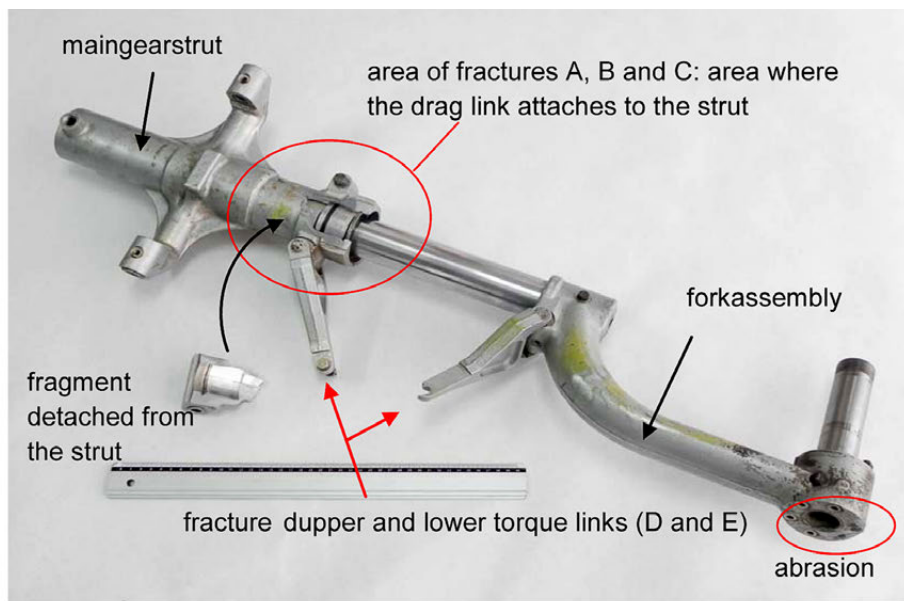
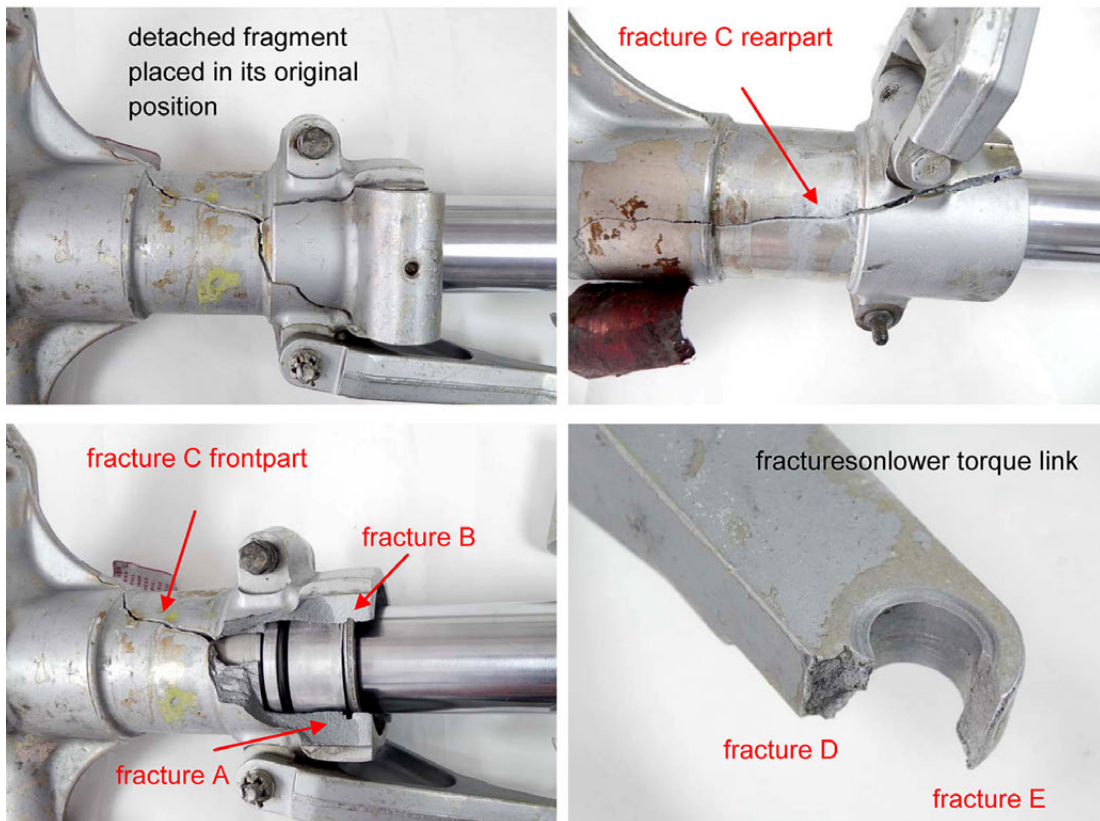
The analyses ruled out microstructural defects or heterogeneities at the fault initiation area that could have caused the material to break.

Figure 4. Fractures on the left main gear on aircraft EC-GGF

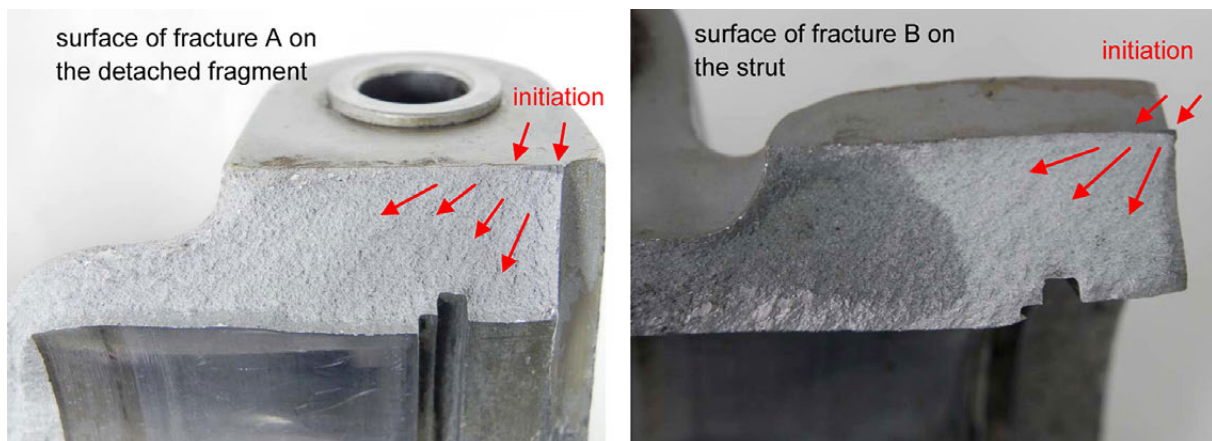
Fractures A and B (Figure 5) started on the piece's outer surface and resulted from a fatigue incubation process in the transition area between the cylindrical body of the

Figure 5. Close-up of fractures A and B

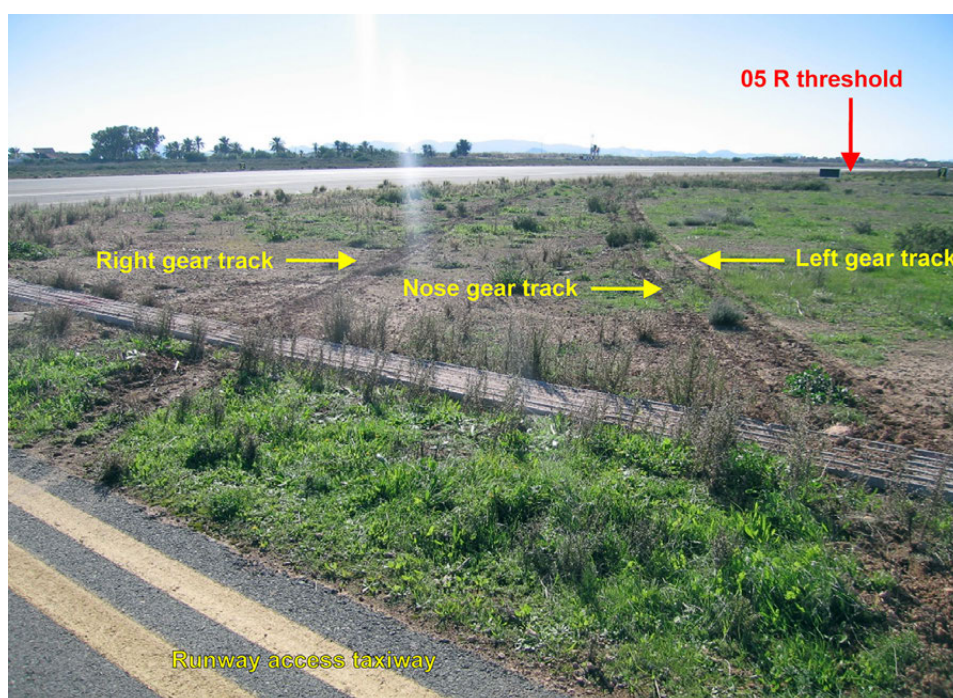
An inspection of the landing gear did not reveal any mechanical faults aside from the damage caused by the runway departure. It was noted, however, that the electrical

Figure 1. Gear tracks

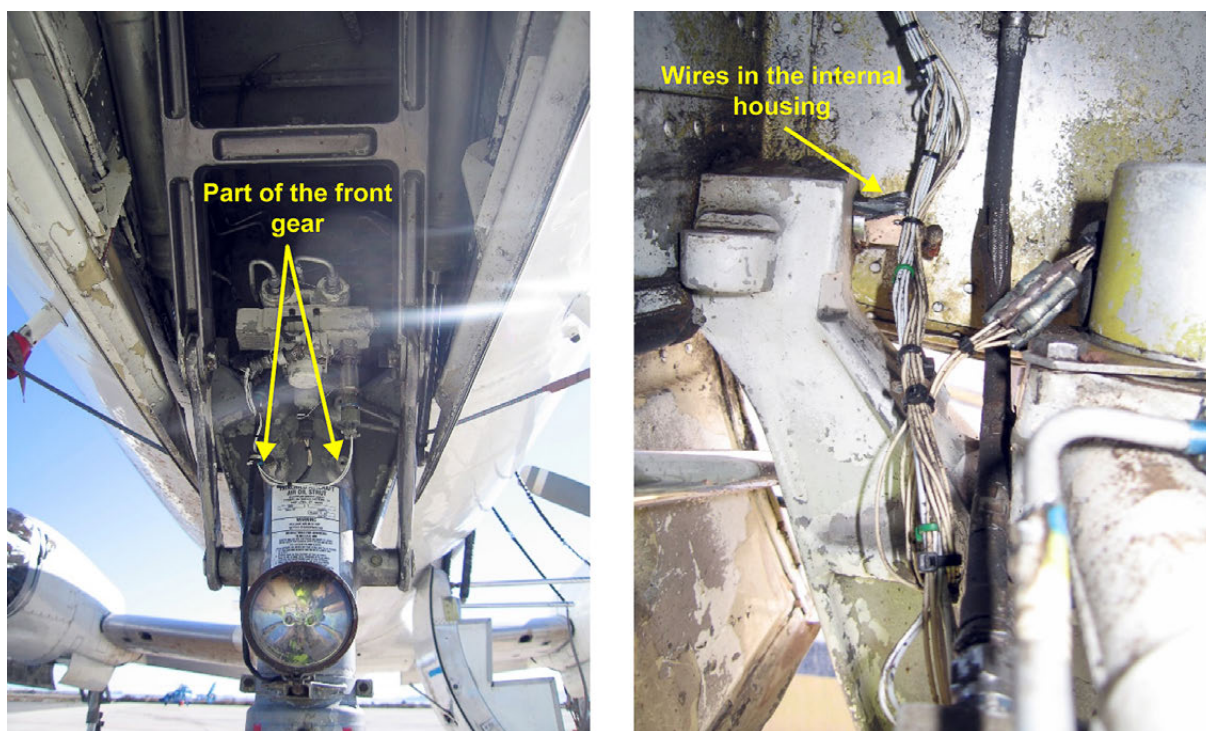
wires that actuate the gear components lacked any type of protection against moisture and other external agents (see photographs in Figure 2) beyond the insulation present on each wire.

Figure 2. Nose gear housing
