COMISIÓN DE  
INVESTIGACIÓN  
DE ACCIDENTES  
E INCIDENTES DE  
AVIACIÓN CIVIL

## Boletín Informativo

5/2013

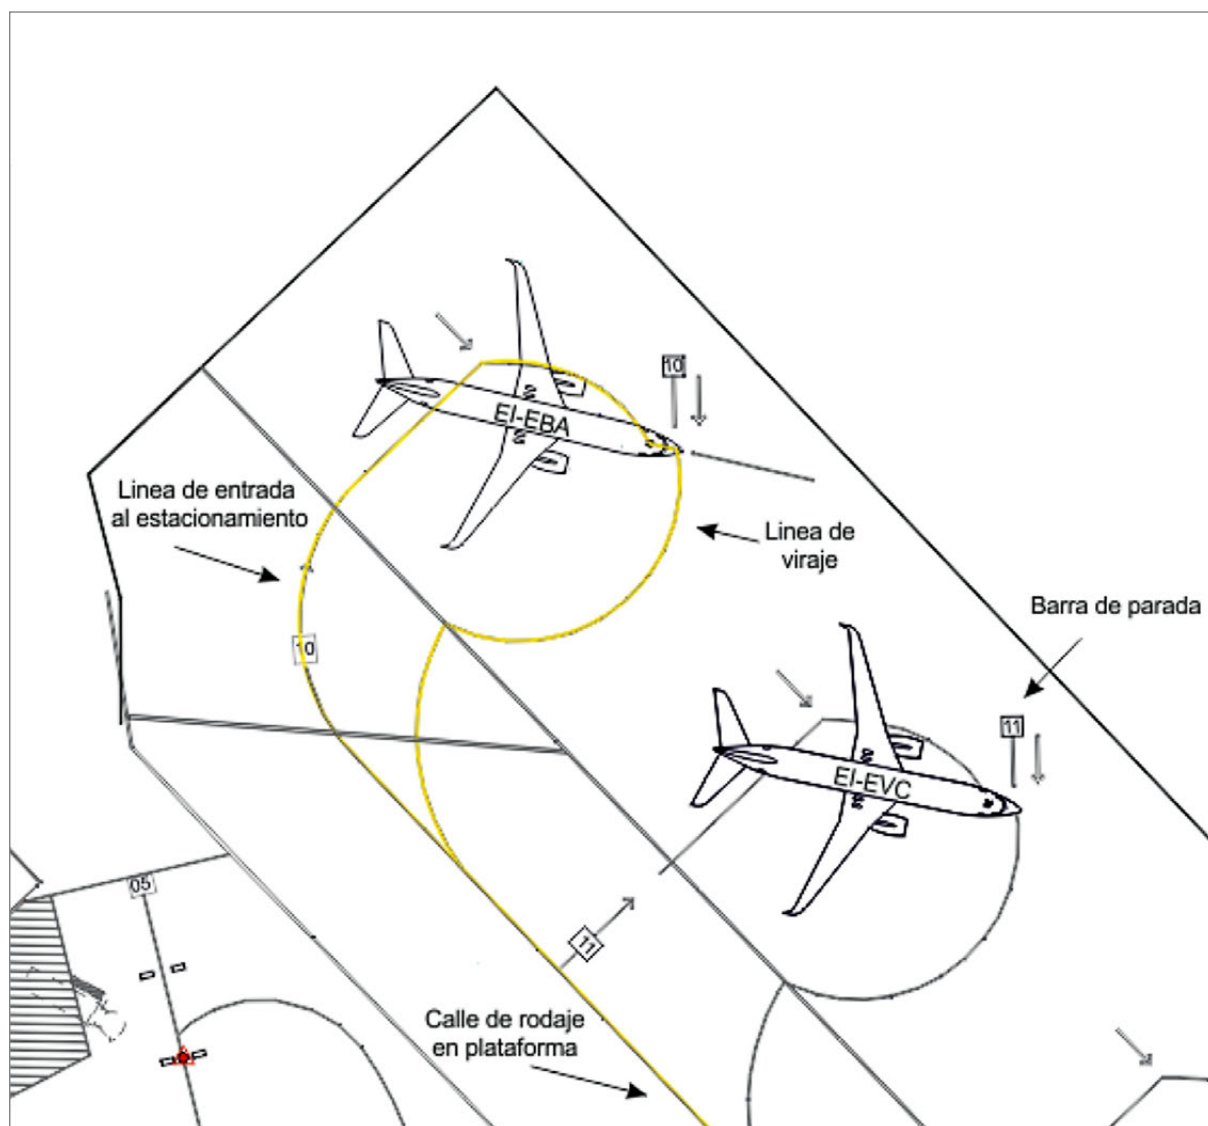
Figura 1. Posición de estacionamiento R10 y R11

El día 13 de abril de 2012 dos aeronaves Boeing 737-800, matrículas EI-EBA y EI-EVC, operadas por Ryanair, se encontraban detenidas en las posiciones de estacionamiento R10 y R11 respectivamente del aeropuerto de Sevilla.

Durante el recorrido de la aeronave EI-EBA sobre la línea de viraje, ésta la abandonó sin llegar a completar totalmente su longitud, y se encaminó directamente hacia la calle de rodaje en plataforma. Antes de alcanzarla, el borde marginal (winglet) izquierdo del ala impactó con el estabilizador horizontal y el timón de profundidad izquierdo de la aeronave EI-EVC. Los daños causados impidieron continuar a ambas aeronaves con el vuelo programado (véase Figura 2).

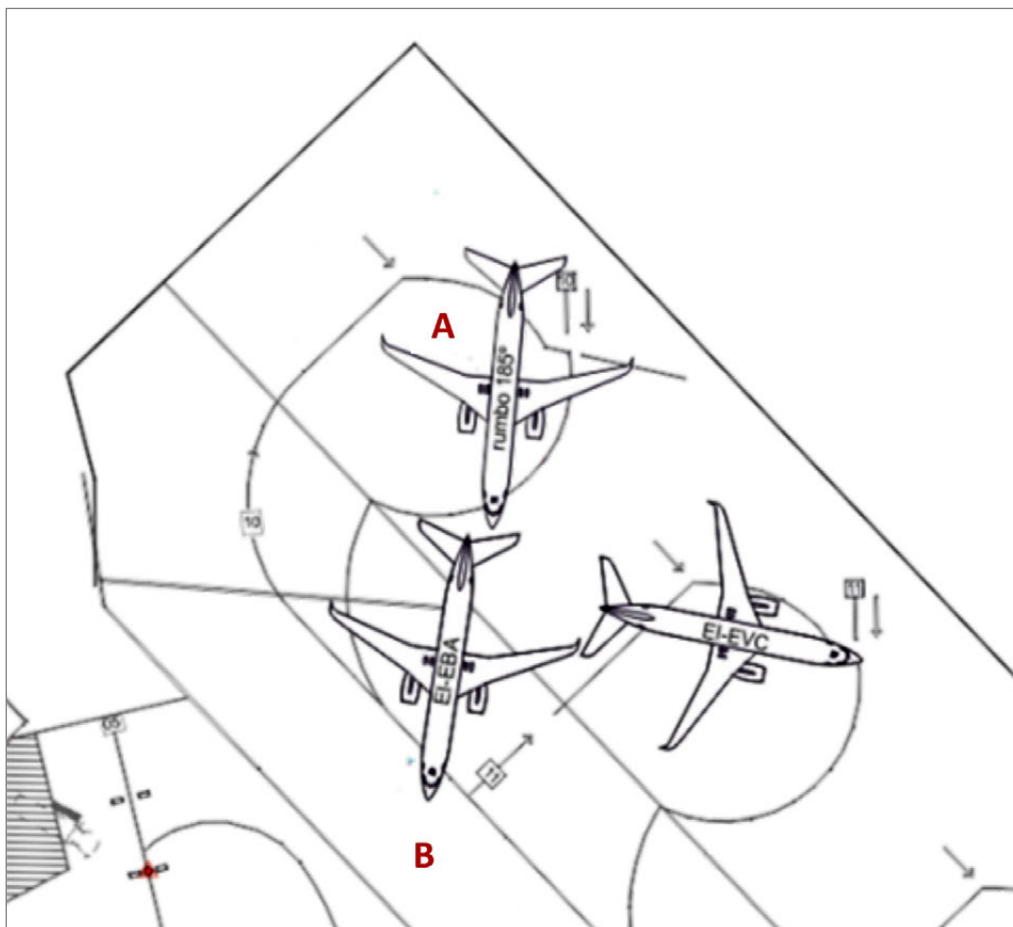
Figura 5. Posiciones de la aeronave

En la Figura 5 se ha representado la posición (A), que ocupaba la aeronave en el momento en que su rumbo era 185°, y la posición (B), el punto en que se detuvo.

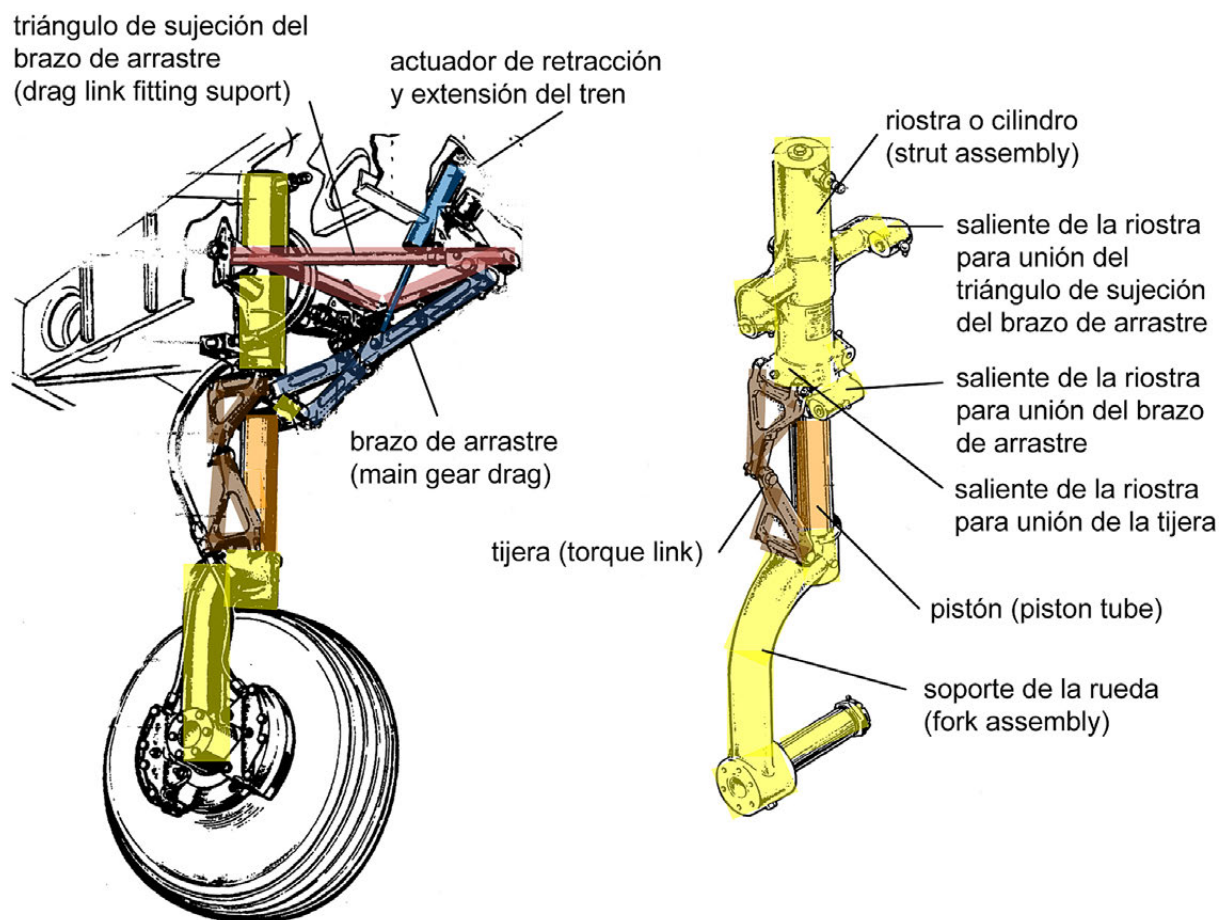
Figura 2. Partes del tren principal (vista del tren izquierdo)

El tren de aterrizaje es retráctil. La estructura del tren se compone, en líneas generales, de tres elementos (figura 2):

- La pata propiamente dicha que consta de un cilindro o riostra («strut assembly»), donde va alojado el pistón («piston tube») que permite la amortiguación durante el aterrizaje, el pistón y el soporte donde va montada la rueda («fork assembly»). El cilindro y el soporte de la rueda están unidos por una tijera («torque link») que permite el movimiento de amortiguación. El pistón entra y sale del cilindro. Durante el aterrizaje, antes de apoyar en el suelo, el pistón está completamente extendido. La retracción del tren principal se realiza hacia delante. En el cilindro se han mecanizado tres salientes donde van unidos:
  - El brazo de arrastre;
  - La tijera que une el cilindro con el soporte de la rueda, y
  - El triángulo de sujeción del brazo de arrastre.

- El brazo de arrastre («main gear drag») es el encargado de retraer, extender y bloquear el tren. El movimiento del brazo lo realiza un actuador. El brazo de arrastre, cuando el tren está extendido, forma un ángulo de aproximadamente 45° respecto de la vertical.
- El triángulo de sujeción del brazo de arrastre («drag link fitting suport»), con el que se une el tren a la aeronave. A él está unido también el brazo de arrastre. El triángulo se sitúa paralelo al suelo cuando el tren esté extendido.

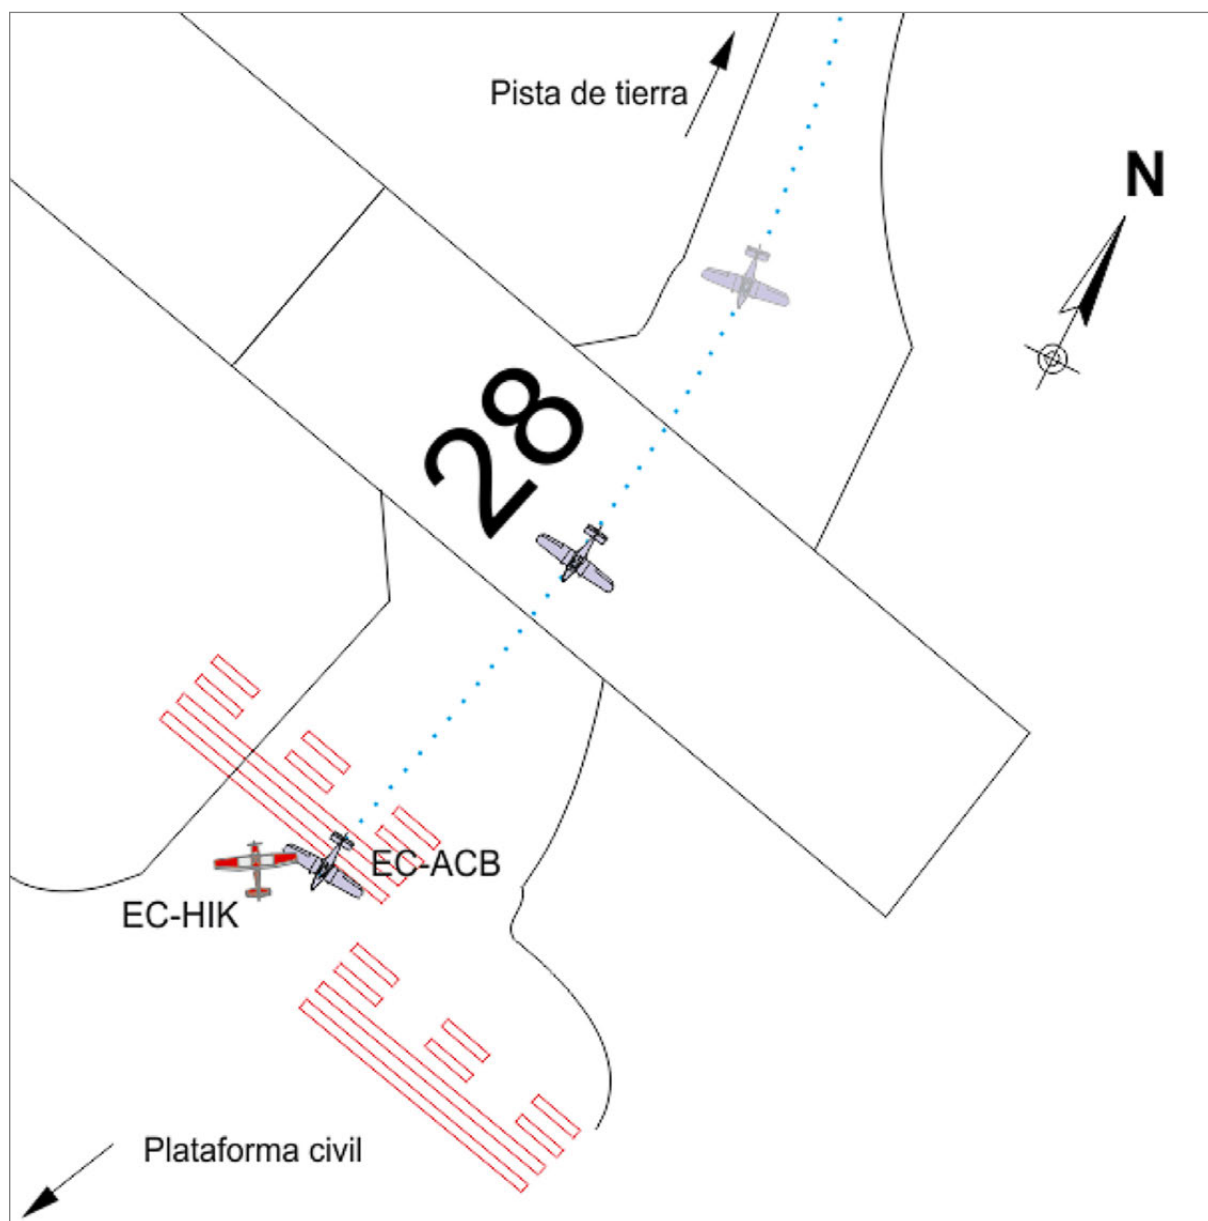
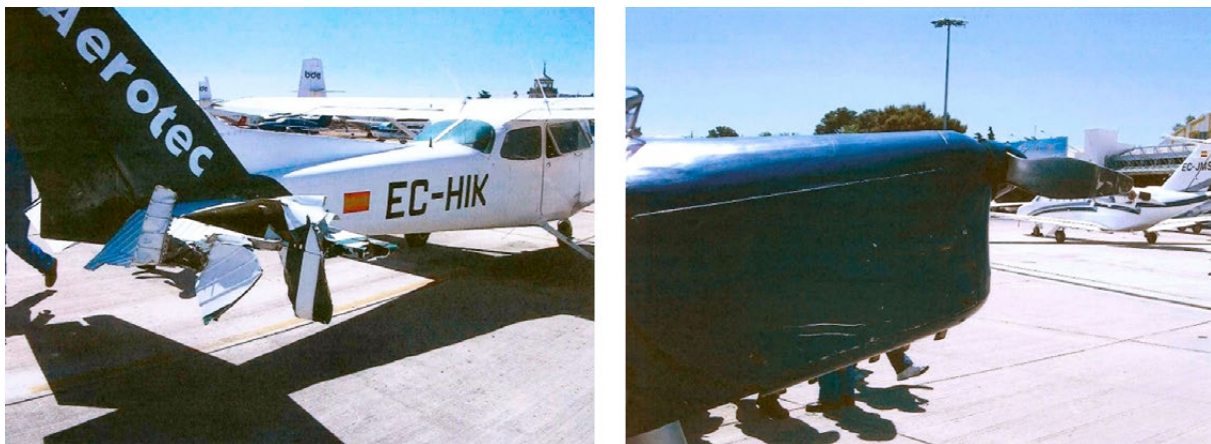
La aeronave de matrícula EC-ACB únicamente sufrió arañazos en la hélice, en el borde de ataque del plano derecho y en el capó motor del mismo lado. Por el contrario la aeronave de matrícula EC-HIK sufrió daños importantes en el lateral derecho del empenaje de cola.

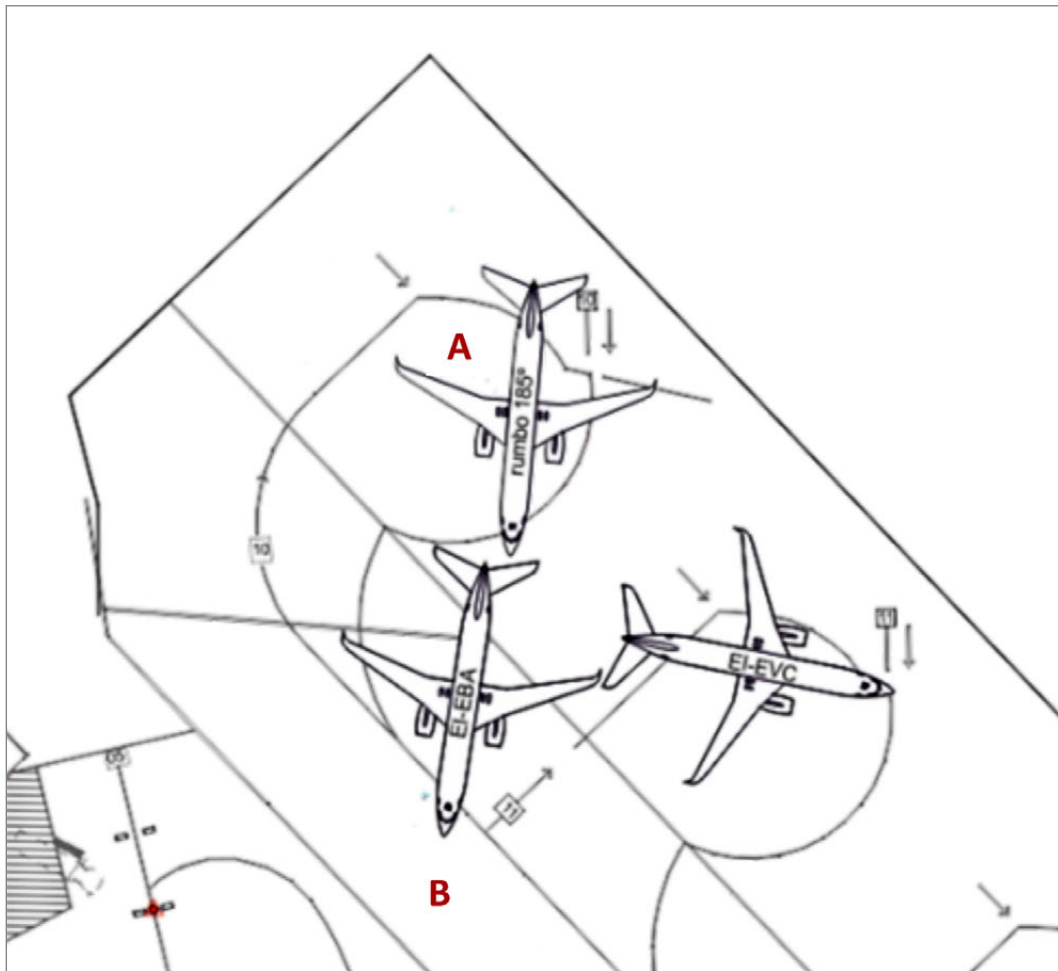
Figure 5. Positions of the aircraft

Figure 5 shows the position (A) occupied by the aircraft when it was on a heading of  $185^\circ$  and the position (B) where it stopped.

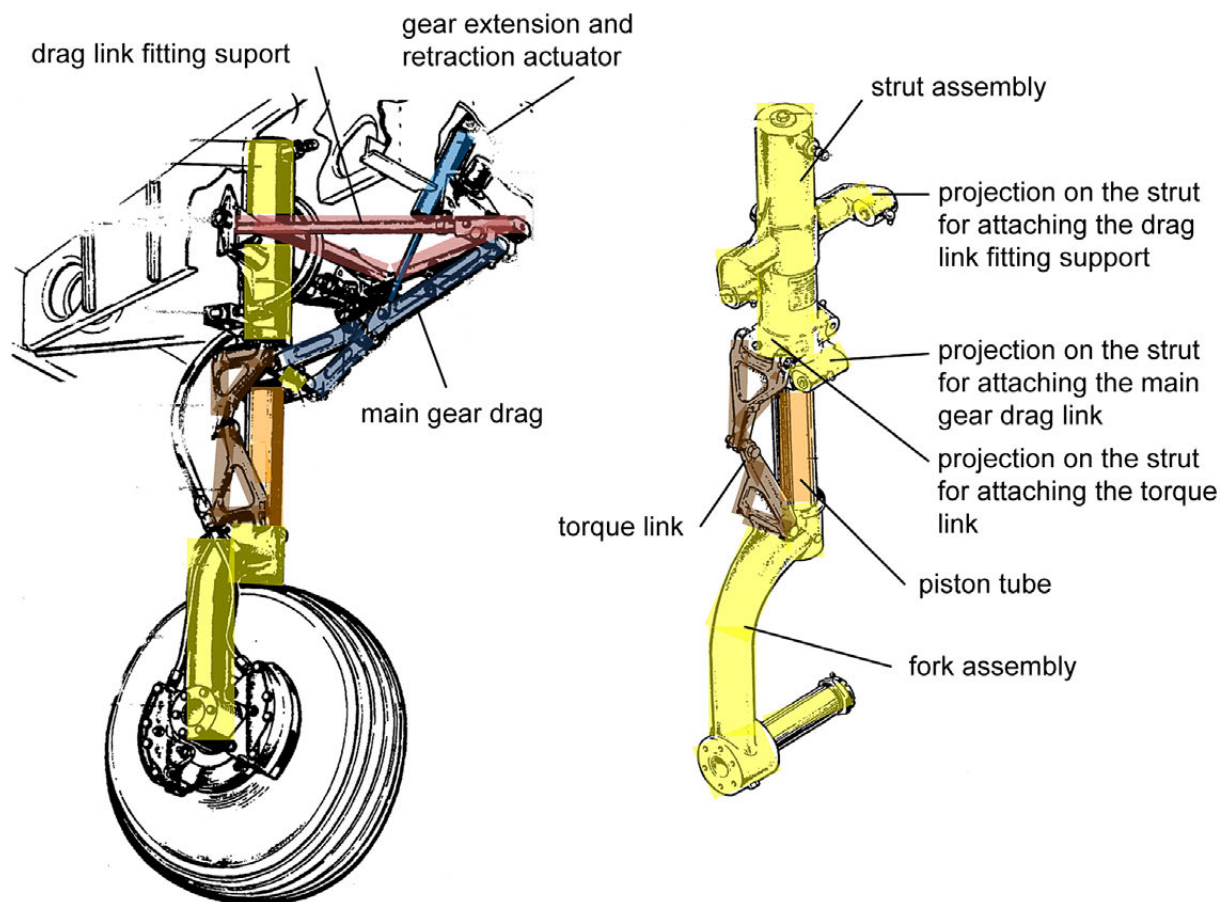
Figure 2. Parts of the main gear (view of left gear)

wheel is mounted. The strut assembly and the fork assembly are joined by a torque link that allows relative movement to dampen any vibrations. The piston travels inside the cylinder. During landings, before contacting the ground, the piston is fully extended. The main gear is retracted in the forward direction. The strut assembly has three projections machined into it for attaching:

- the main gear drag link,
  - the torque link that joins the strut and the fork, and
  - the drag link fitting support.
- The main gear drag link is used to retract, extend and lock the gear. The link is moved by an actuator. When the gear is down, the drag link is at approximately a 45° angle from the vertical.
  - The drag link fitting support attached the gear to the aircraft. The main gear drag link is also attached to it. The fitting support is parallel to the ground when the gear is extended.

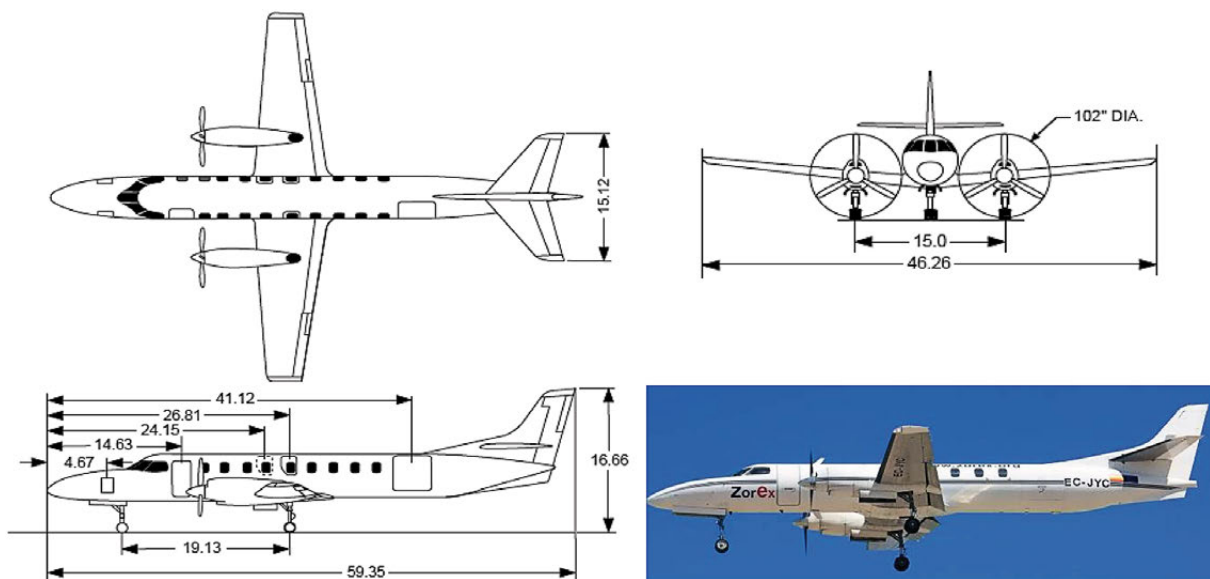
Figure 3. Aircraft dimensions

The airplane is 59.35 ft long and 16.06 ft high with a 46.26 ft wingspan. Its wheel track measures 15 ft, as shown in Figure 3. The maximum demonstrated speed for operating in a crosswind is 20 kt.

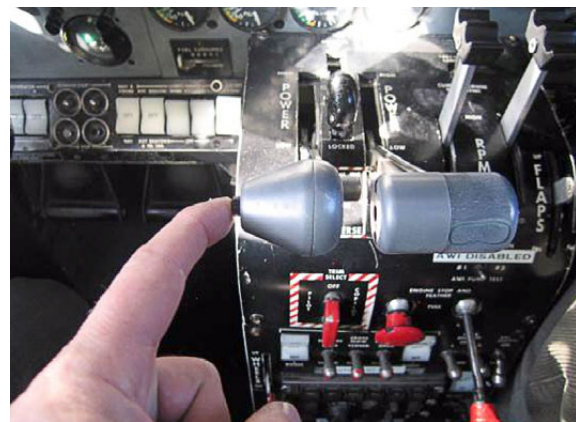
Figure 4. Power level button to activate NWS

On the left side of the throttle lever is a pushbutton (Power lever button). This button is easier to access from the LH pilot's seat, as it was designed to be pressed by the right thumb.

This pushbutton activates the NWS system when the selector on the control panel is in the armed position.
